Revestimiento Exterior de Bomba de Ácido

ID: 2200

Industria: *Industria general*
Solicitud: *Bombas centrífugas*
Sustrato: *Acero Inoxidable*
Productos: ** Belzona® 4311 (Magma CR-1)*,

Ubicación del cliente: *Minera Lambert/La Serena/Chile*
Fecha de aplicación: *Octubre 2006*

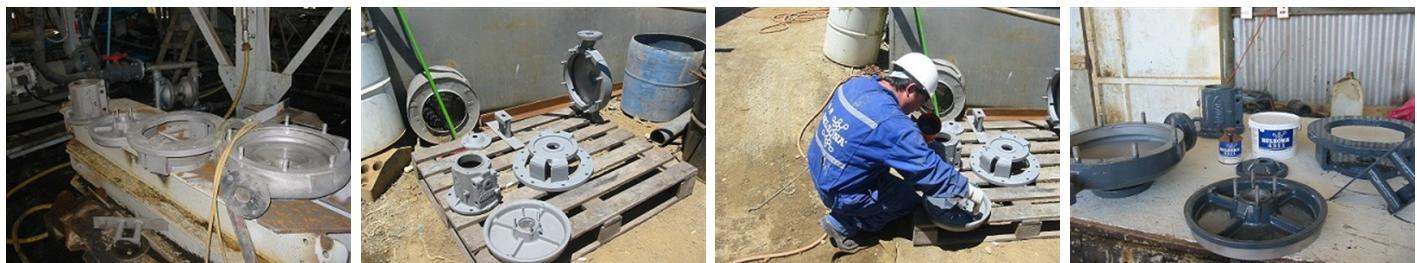
Descripciones de fotografías

El derrame del ácido caía sobre la bomba, lo que ocasionaba que el equipo tuviera que ser sacado de servicio y por lo tanto la bomba no duraba el tiempo deseado por la minera.

- * Primer granallado en la bomba ,
- * Segundo granallado listo para aplicar el recubrimiento ,
- * Aplicación de Belzona® 4311 ,
- * Bomba revestida con Belzona® 4311 ,

El cliente requería de un recubrimiento para revestir una bomba para protegerla de los derrames del ácido y evitar la corrosión.

Se granalló la bomba a metal blanco para así eliminar el ácido contenido en el substrato. Despues se aplicaron dos capas de Belzona® 4311 en la parte externa de la bomba.
