# BELZONA PROLONGE LA DUREE DE VIE DES FILTRES DANS UNE PISCINE

ID: 2203

Industrie: *Industrie générale*  
Application: *Vannes, tuyaux et raccords*  
Substrat: *Fonte*  
Des produits: *\* Belzona 1311 (Ceramic R-Metal) Belzona 1321 (Ceramic S-Metal) Belzona 5811 (Immersion Grade),*

Localisation du client: *Piscine, Canada*  
Date de la demande: *Juillet 2004*

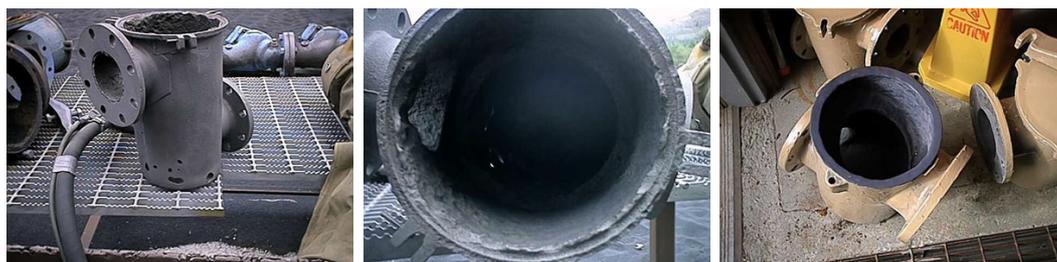
## Descriptions des photographies

*Les filtres en fonte avaient corrodé à différents endroits.*

\* 1. Condition de l'unité; après sablage présentant des perforations dans le fond. 2. Etat de surface et de la face de bride corrodée. 3. Filtre reconstruit et recouvert avec Belzona 1311 et 1321 à l'intérieur et Belzona 5811 à l'extérieur. Les perforations sont recouvertes avec des coquilles m&agrave;lliques ad&agrave;quates, pendant que la face de bride fut reconstruite afin d'ins&egrave;rer un nouveau joint d'&agrave;tanch&agrave;it&agrave; ,

L'application a été réalisée selon la procédure Belzona VPF-1 et VPF-2. Les produits Belzona de la série 1300 offrent une protection contre l'érosion tandis que Belzona 5811 offre une excellente protection contre la corrosion externe.

Reconstruction avec la solution Belzona pour une réparation simple et directe évitant d'avoir besoin à souder la canalisation ce qui aurait été le cas avec de filtres neufs.
