# BELZONA AMELIORE LA PERFORMANCE D'UNE POMPE DANS UNE PISCINE

ID: 2204

Industrie: *Industrie générale* Localisation du client: *Piscine, Canada*  
Application: *Pompes centrifuges* Date de la demande: *Août 2006*  
Substrat: *Fonte et Bronze*  
Des produits: *\* Belzona 1311 (Ceramic R-Metal) Belzona 1341 (Supermetalgilde),*

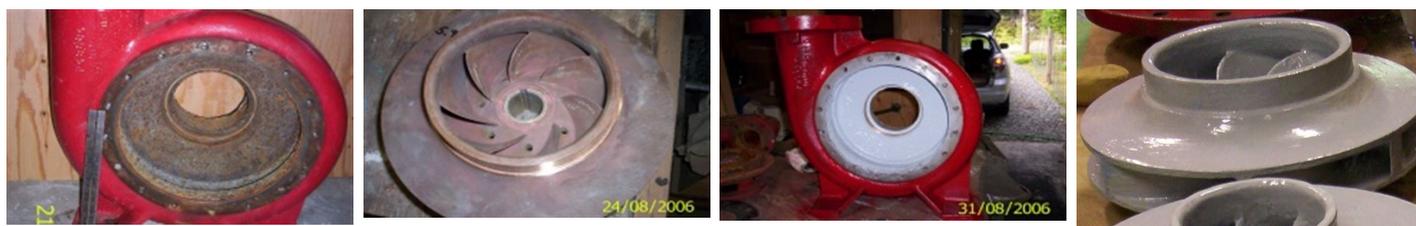
*A cause de l'érosion/corrosion due aux produits chimiques de la piscine et de la corrosion bi-métallique, la pompe était moins efficace.*

\* 1. Rouet de la pompe avant l'application. 2. Volute avant l'application. 3. Rouet de la pompe après l'application. 4. Volute de la pompe après l'application. ,

A cause des différents métaux (Bronze et fonte) composant la pompe, une pompe ne pouvait seulement fonctionner que pendant une année dans une piscine.

L'application a été réalisée selon la procédure Belzona CEP-1 et CEP-10.

A part les problèmes généraux d'érosion-corrosion rencontrés dans les pompes de la piscine, l'amélioration du rendement de la pompe et la réduction des coûts de fonctionnement deviennent de plus en plus importantes, les coûts d'énergie continuant d'augmenter. La protection Belzona permet de réduire les coûts de fonctionnement de cette pompe.
