BELZONA SCELLE L'INTERSTICE ENTRE LE MUR ET LA PASSERELLE D'ACCES

ID: 2206

Localisation du client: Piscine, Canada

Application: Zones problématiques du toit

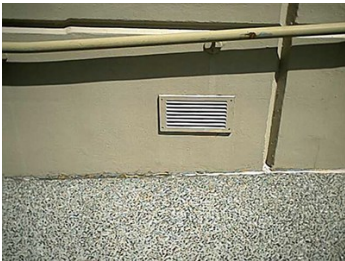
Le calfeutrage entre les murs et la rampe devait être remplacé régulièrement pour empêcher l'eau de pénétrer dans la zone située en-dessous.

- * 1. Vue du joint à tancher 2. Application de la première couche de Belzona 3111 avec la bande de renfort.
- 3. Application terminée ,

L'application a été réalisée selon la procédure Belzona RPA-1.
