BELZONA®による原油輸送ホース補修

ID: 2208

顧客の場所: オフショア石油会社
出願日: 2003年 夏

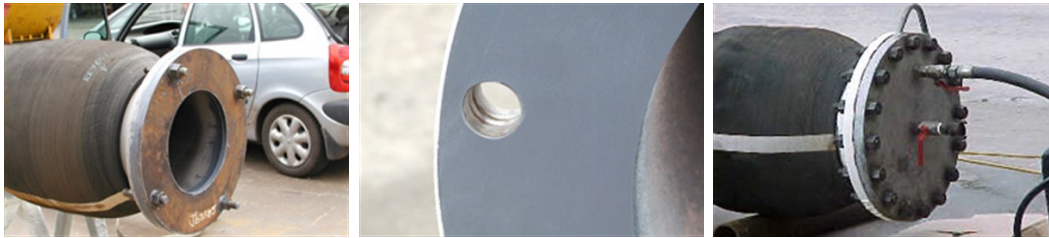
写真の説明

輸送ホースのフランジシール面が損傷したことによる密閉不全

* 1. 成型型を所定の位置にはめ、しっかりと締める 2. 完全に復元されたセレーション加工入りのシール面 3. その後ホースは国際規格 (OCIMF 1991) とダンロップオイル&マリンのテストガイドラインに準拠し、1.8MPaの圧力で検査された。

グリットブラスト処理で亜鉛めっきを除去した後、Belzona® 1321を用いて新しいシール面の形成を行いました。ゴム製の栓をボルト孔に挿し込み、余分な材料が侵入しないように。また、金属製のシムを挿入し、フランジ面上にBelzona® 1321が十分な厚みで形成されるようにして、作業は行われました。

一度亜鉛めっき面が損傷を受けると、その下部では隙間腐食が進行してしまいます。Belzona® 1321を使用することで、シール面の形状が正確に復元されるだけでなく、コロージョンから長期的に保護します。施工の全工程にかかった費用は£1,000 (当時のレートで約20万円) 以下で、仮にホースを取替えると£18,000 (当時のレートで約360万円) の費用が掛かったことと比べても格段に低コストで済みました。
