# BELZONA®のクランプ保全によるパイプ漏れ防止

ID: 2211

顧客の場所: オランダの石油精製工場  
出願日: 2000年9月

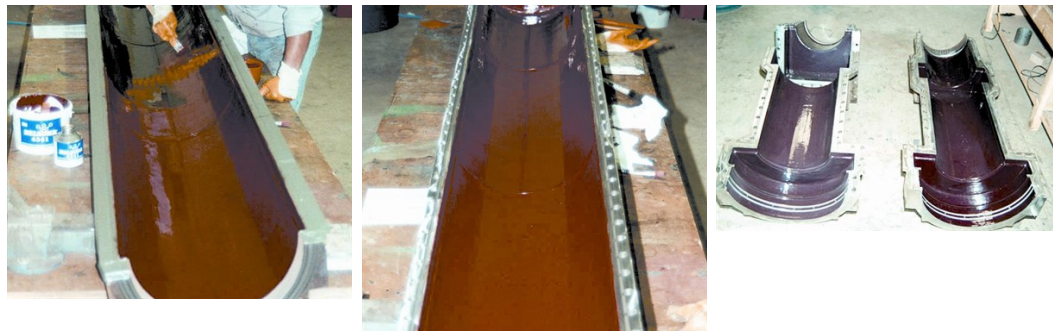
精製の過程で生じる廃液用のパイプを密閉するのにクランプが使用されており、最高60° Cに達する腐食性薬品からクランプを保護するコーティングが必要

\* 1. クランプをBelzona® 4341でコーティング中 2. 使用可能になったクランプ ,

溶接の継ぎ目部分をBelzona®

4301を用いて滑らかにする作業から開始し、その後はBelzonaノウハウシステムリーフレットTCC-5に基づいた施工が行われました。
