BELZONA®エラストマーによる激しく損傷したホースの補修

ID: 2214

顧客の場所: オランダの浚渫 (しゅんせつ) 会社
出願日: 1987年10月

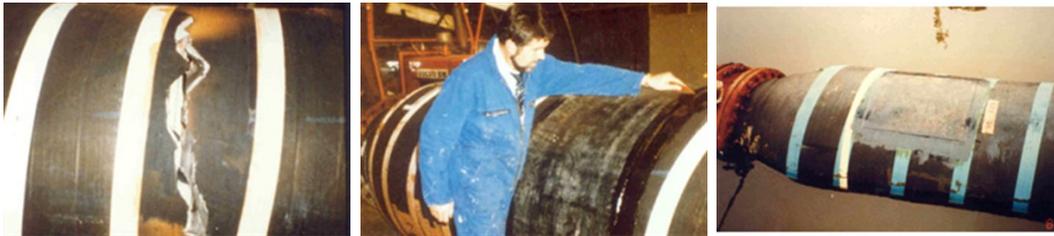
写真の説明

5本のフローティングホースのゴム製被覆材にできた穴、切れ目及び裂け目

* 1. ゴムパイプ内の典型的な裂け目 2. Belzona® 2111の施工時の様子 3. Belzona® 2111でネオプレン製補強パッチを接着し、順調に作動するフローティングホース ,

BelzonaノウハウシステムリーフレットS0S-12に基づいた施工が行われました。

のエラストマー補修は、損傷を受け破れたフローティングホースの問題を迅速に解決するソリューションを提供致します。 損傷箇所を覆うようにネオプレンゴムシートを接着し、追加補強を行いました。
