# Belzona® が証明する化学物質流出防止設備への最適性

顧客の場所: アメリカ合衆国  
ノースカロライナ州西部の化学薬品  
精製工場

申し込み: タンク、薬品流出防止設備

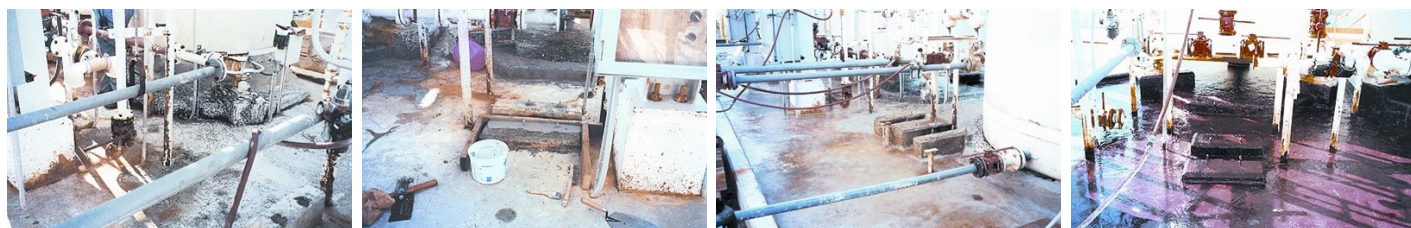
高濃度の塩酸やフッ化水素酸に継続的にさらされていたコンクリート床の腐食

\* 1. 洗浄と脱脂が行われた箇所 2. Belzona® 4131による腐食が進行した箇所の肉盛再生補修 3. 最終的なコーティングを行う前にBelzona® 4911を塗布 4. 施工完了時 ,

Belzonaを採用する以前、設備を保護するために少なくとも5種類の類似製品が使用されましたが、問題の解決には至りませんでした。Belzona® 4131で腐食により消耗した部分を肉盛補修した後、Belzona® 4311で設備全体のコーティングを行いました。
