# Belzona® による腐食剤流出防止設備の保護

ID: 2219

業界: 電力  
申し込み: タンク、薬品流出防止設備  
基板: コンクリート  
製品: \* Belzona® 5811 (イマージョングレード),

顧客の場所: アメリカ合衆国 アラバマ州の発電所  
出願日: 2007年12月

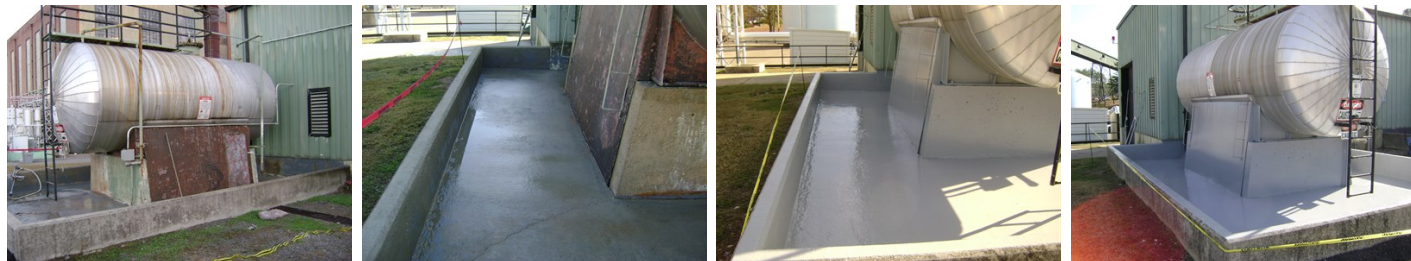
## 写真の説明

腐食剤の流出を防止するコンクリート製設備のコーティングに不具合があったため、新しい不透水性のコーティングを施工する必要がありました。

\* 1. 古いコーティングを取り除く前の防液堤 2. 古いコーティングを取り除いた後の防液堤 3. 施工完了時 4. 施工完了時 ,

BelzonaノウハウシステムリーフレットTCC-15に基づいた施工が行われました。まず、高圧ウォーターブラストにより古いコーティングが取り除かれました。その後、防液堤とタンク台座の両方にBelzona® 5811が施工されました。
