# Belzona® による硫酸防液堤の再生と保護

ID: 2220

業界: 化学・石油化学  
顧客の場所: アメリカ合衆国  
ワイオミング州の硫酸精製工場  
申し込み: タンク、薬品流出防止設備  
出願日: 2008年9月  
基板: コンクリート  
製品: \* Belzona® 4111 (マグマクオーツ) Belzona® 4131 (マグマスクリード) Belzona® 4311 (マグマGR1) ,

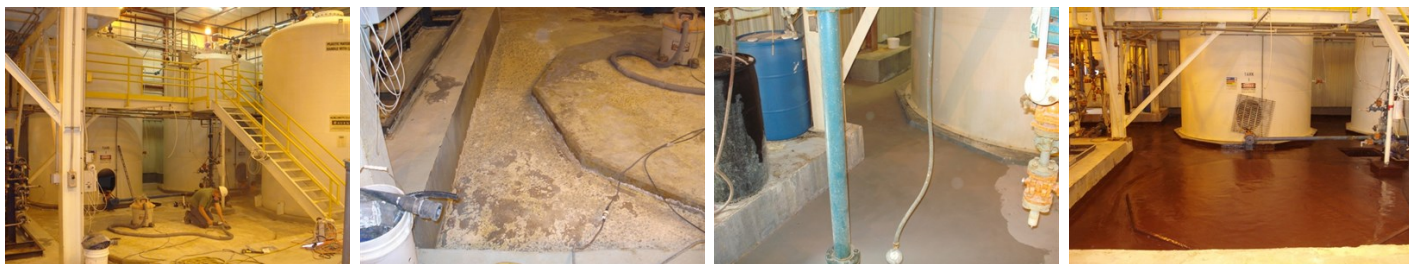
## 写真の説明

\* 1. 薬品保管施設の全体の様子 2. 破損したコンクリートの様子 3. 肉盛と表面再生した箇所 4. Belzona® 4311によるコーティング完了時 ,

BelzonaノウハウシステムリーフレットTCC-9及びTCC-15に基づいた施工が行われました。  
コンクリートを肉盛補修し、中央の溜め枡へと流れ込むよう傾斜が施されました。 その後Belzona® 4311による保護コーティングを設備全体に施しました。
