Belzona® による化学物質流出防止設備1,858m² のシーリング

アラバマ州北部の化学薬品工場

申し込み: タンク、薬品流出防止設備

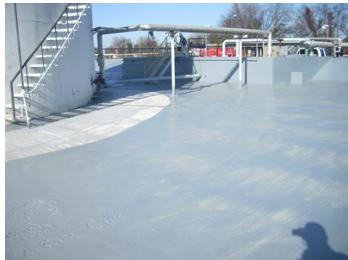
コンクリート製の防液堤側面に発生したヒビ及びコーティングの不具合

* 1. 閉じ込め設備全体の様子 2. エキスパンションジョイント 3. Belzona® 5811の2層目を塗布する際の様子 4. 最終的にBelzona® 5111でコーティングすると共に施工完了。
