# Belzona® による化学物質流出防止設備1, 858m<sup>2</sup>のシーリング

ID: 2221

業界: 化学・石油化学  
顧客の場所: アメリカ合衆国  
アラバマ州北部の化学薬品工場  
申し込み: タンク、薬品流出防止設備  
出願日: 2007年  
基板: コンクリート  
製品: \* Belzona® 5811 (イマーショングレード) Belzona® 5111 (セラミッククラディング) Belzona® 4521 (マグマフレックスフルイド),

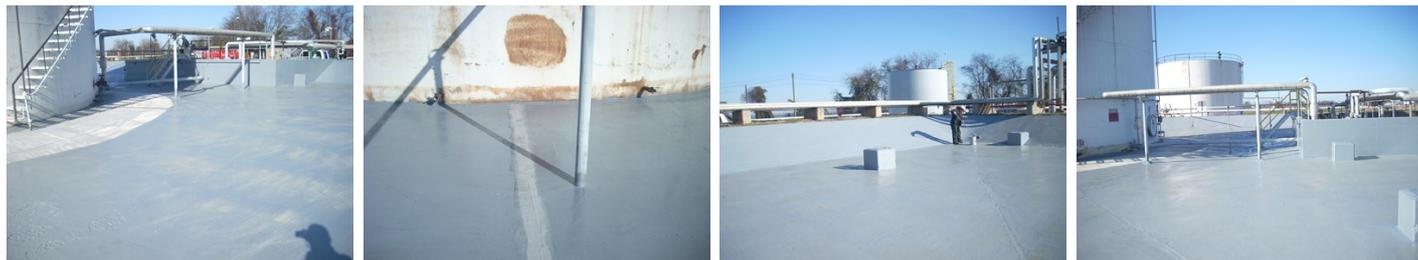
## 写真の説明

コンクリート製の防液堤側面に発生したヒビ及びコーティングの不具合

\* 1. 閉じ込め設備全体の様子 2. エキスパンションジョイント 3. Belzona® 5811の2層目を塗布する際の様子 4. 最終的にBelzona® 5111でコーティングすると共に施工完了、

BelzonaノウハウシステムリーフレットTCC-15（改定版）に基づいた施工が行われました。まず剥離しなかったコーティングやエキスパンションジョイントの充填材を、高圧水噴射で取り除きました。次にジョイント部分をBelzona® 4521でシール。コーティングはBelzona® 5811を2層塗布した後、紫外線に強いBelzona® 5111で全面にトップコートを実施しました。

5年前にBelzonaによってパッチテストが行われ、その時点では良好な状態でした。しかしその後の経年によって、以前のエポキシコーティングの劣化とチョークキング（白亜化）がかなり進行していました。Belzona® 5111は、紫外線による劣化やチョークキングに対して大変優れた耐性を有しており、修復プロジェクト決定の際に数ある中からBelzonaの製品が選ばれました。
