BELZONA®によるフローディングホース補修

ID: 2224

顧客の場所: フィリピンの石油精製工場
出願日: 2007年3月

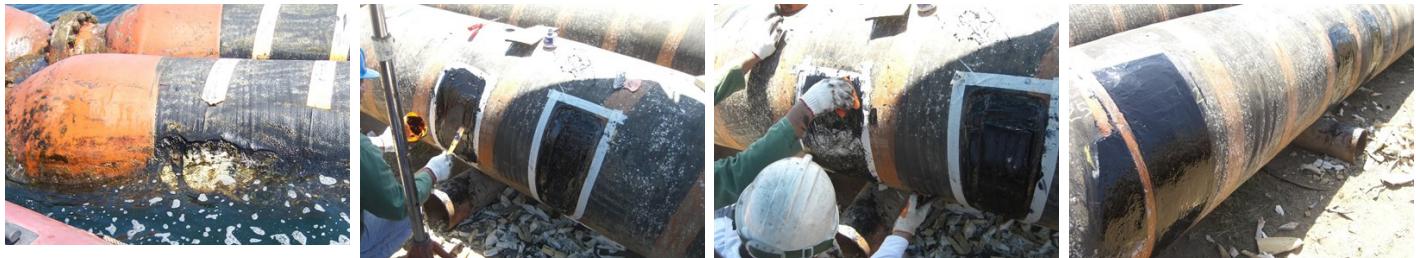
写真の説明

燃料の積み降ろしの際、船舶のプロペラによるホース浮力材及び絶縁材のゴム製被覆材の損傷

* 1. 典型的な損傷 2. 新しい絶縁材をBelzonaで接着 3. 最終的な表面補修とコーティング 4. 施工完了時 ,

BelzonaノウハウシステムリーフレットSOS-12に基づいた施工が行われました。
