# BELZONA RENOVE UNE POMPE DE REFROIDISSEMENT D'EAU

ID: 2226

Application: Pompes centrifuges

Localisation du client: Raffinerie, Etats-Unis

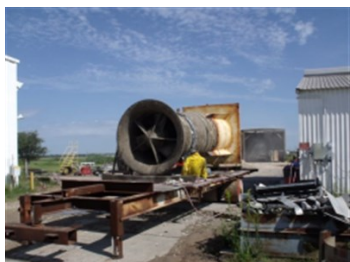
\* 1. Pompe de circulation d'eau 2. Cloche d'aspiration endommagée 3. Turbine revêtue avec Belzona 1341, ainsi que reconstruction et revêtement de la cloche d'aspiration 4. Refoulement de la pompe revêtue avec Belzona 1341 ,

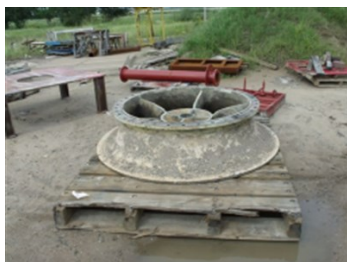
Une corrosion générale au cours des années a causé la dégradation du fonctionnement de la pompe.

L'application a été effectuée selon la Procédure Belzona CEP-1 et -3. Tous les chancres ont été reconstruits à l'aide de Belzona 1111. Cette reconstruction a ensuite été protégée par l'application de deux couches de Belzona 1341.
