# REPARATIONS BELZONA D'UN SOL DANS UNE CIDRERIE

ID: 2227

Localisation du client: Cidrerie, Royaume-Uni

Application: Zones problématiques au sol

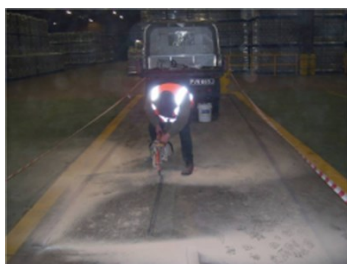
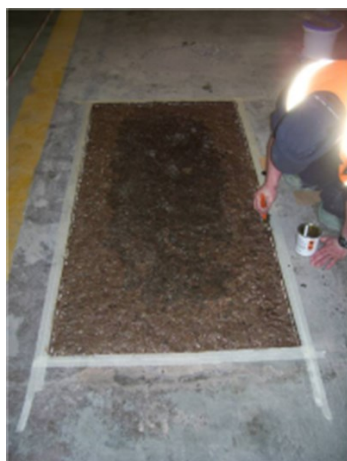
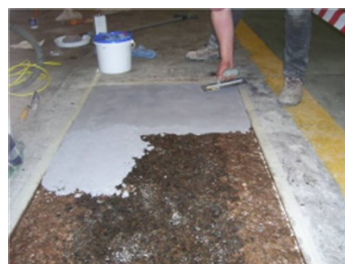
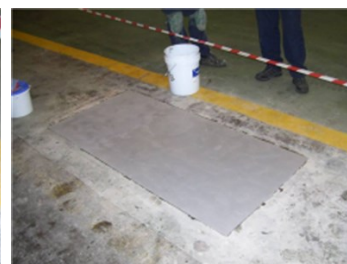
## Descriptions des photographies

Les remorques des camions et leurs barres de stabilisation, lorsque ces dernières sont abaissées, ont provoqué la dégradation du sol de la zone de stationnement après 6-8 mois.

\* 1. Préparation de la zone endommagée 2. Application du conditionneur 3. Application de Belzona 4131 4. Application terminée ,

L'application a été réalisée selon la Procédure Belzona FPA-1.

La réparation et la protection du sol dans ces zones localisées avec Belzona 4131 résistent aux chocs et à l'abrasion, rallongeant alors la durée de vie du sol, et réduisant donc les besoins de maintenance. Le client a été très satisfait du résultat de cette application, qui en aura menée à bien d'autres dans l'usine. .
