BELZONA PROTEGE UN ARBRE MELANGEUR DE BETTERAVE

ID: 2231

Industrie: *Sucre* Localisation du client: *Sucrierie, Suisse*
Application: *Machines de manutention de solides* Date de la demande: *2010*
Substrat: *Acier*
Des produits: ** Belzona 1811 (Ceramic Carbide) Belzona 1121 (Super XL-Metal) ,*

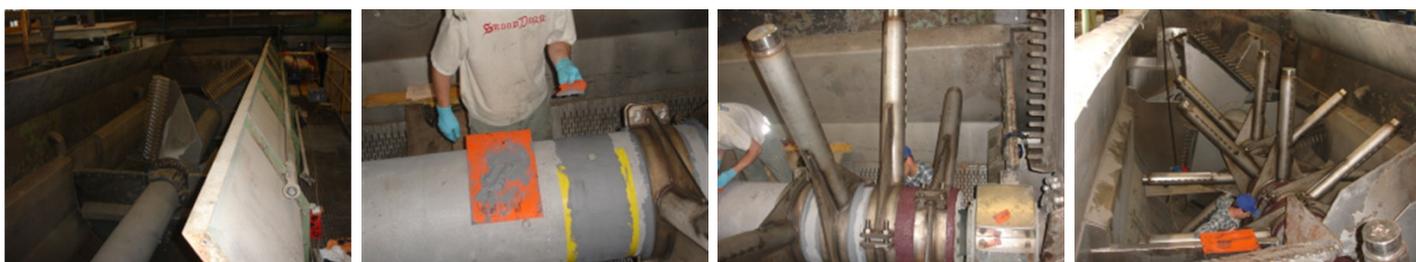
Descriptions des photographies

Des particules de terre se détachant et des petits morceaux de pierres ont été libérés lors du traitement de la betterave , causant alors l'abrasion de l'arbre.

* 1. Arbre après retrait des demi-corps et des bras mélangeurs 2. Application de Belzona 1121 3. Application de Belzona 1811 4. Arbre terminé avec les arbres mélangeurs remis en place ,

L'application a été réalisée selon la Procédure Belzona GSS-9 et SHM-14. Belzona 1121 a été utilisé pour créer des cales irrégulières sous les demi-corps afin d'assurer la mise en place parfaite sur l'arbre. Les zones de l'arbre exposées ont été protégées avec Belzona 1811 contre tous dommages futurs dus à l'abrasion.
