# UN REVETEMENT BELZONA VIEUX DE 20 ANS SUR UNE POMPE

ID: 2232

Une pompe à eau de refroidissement dans une centrale thermique à charbon

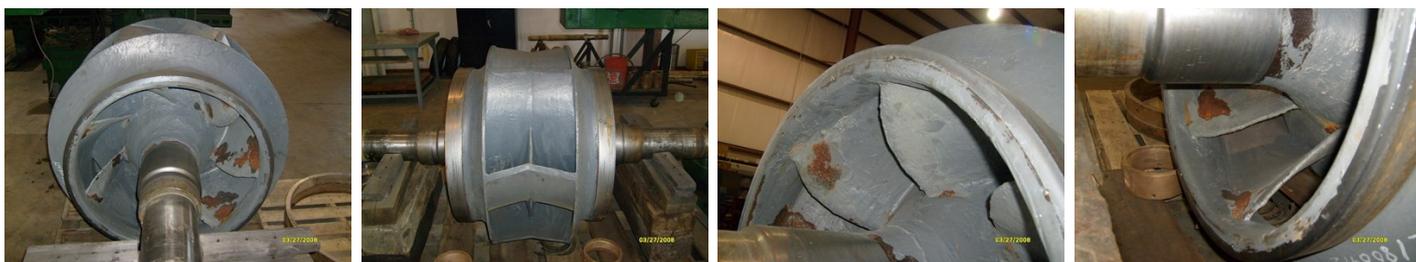
## Descriptions des photographies

\* 1. D'après la suite de la cavitation 2. Les palettes comme neuves 3 & 4. Zoom sur les zones endommagées par la cavitation. A noter qu'il n'y a aucune trace de corrosion sous le revêtement ,

L'inspection du rouet revêtu à montrer qu'il était toujours en excellente condition avec quelques zones endommagées par la cavitation seulement. Les pompes revêtues ont démontré qu'elles duraient plus longtemps que celles sans revêtement, minimisant donc les coûts de maintenance ainsi que les temps d'arrêts.

L'application a été réalisée selon la procédure Belzona CEP-3.
