Belzona répare des logements de roulements

ID: 2235

Logements de roulements sur une pompe centrifuge

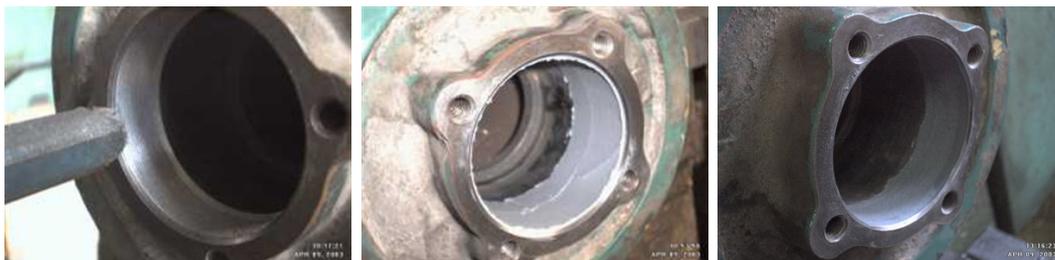
Descriptions des photographies

Dégâts sur les logements après frottement avec les roulements qui ont augmenté les jeux.

* 1. Préparation de la surface 2. Belzona 1111 appliqué; 3. Logement après usinage aux cotes d'origine ,

L'application a été réalisée selon la procédure Belzona MPT – 6.

La solution Belzona a épargné du temps ainsi que des coûts de remplacement et a permis à l'équipement un retour rapide en service. Les produits Belzona permettent un usinage simple, avec des outils traditionnels.
