# Reparación Asiento Bowl Liner de Chancador Primario

ID: 2236

Ubicación del cliente: *Minera Teck Carmen/Andacollo/Chile*  
Fecha de aplicación: *Noviembre -2005*

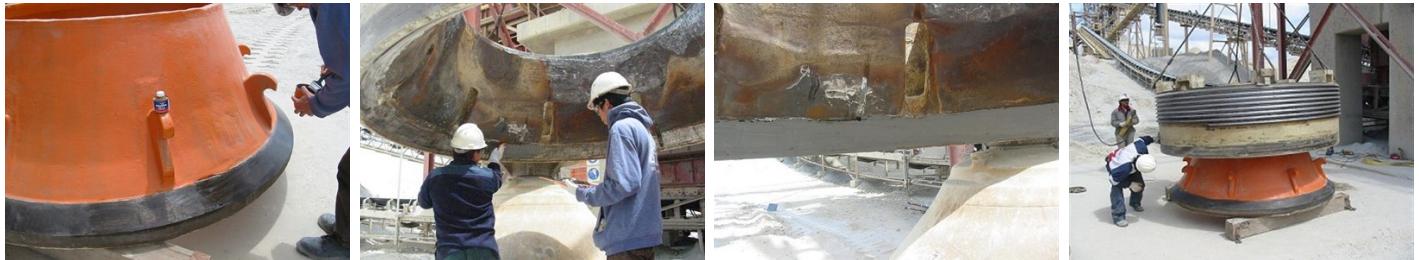
*Juego en el asiento del Bowl Liner, que producía desgaste y vibración lo cual llevaba a trizar (desgastar) la tuerca de ajuste del Bowl Liner.*

- \* Aplicando Belzona® 9411 en pista de Bowl Liner ,
- \* Aplicando Belzona® 1111 en tuerca de asiento Bowl Liner ,
- \* Producto Belzona® 1111 aplicado ,
- \* Instalando la tuerca sobre Bowl liner ,

Se limpió la pista dañada en asiento de tuerca de ajuste Bowl Liner, se aplicó Belzona® 9411 en pista del Bowl Liner, se aplicó Belzona® 1111 en asiento de tuerca del Bowl Liner y posteriormente se unieron las piezas antes de que Belzona® 1111 Super metal seca para que hiciera un molde en la pista.
