# BELZONA RECONSTRUIT UN ROUET D'UNE POMPE A EAUX USEES

ID: 2240

Localisation du client: Station d'épuration, Etats-Unis

Application: Pompes centrifuges

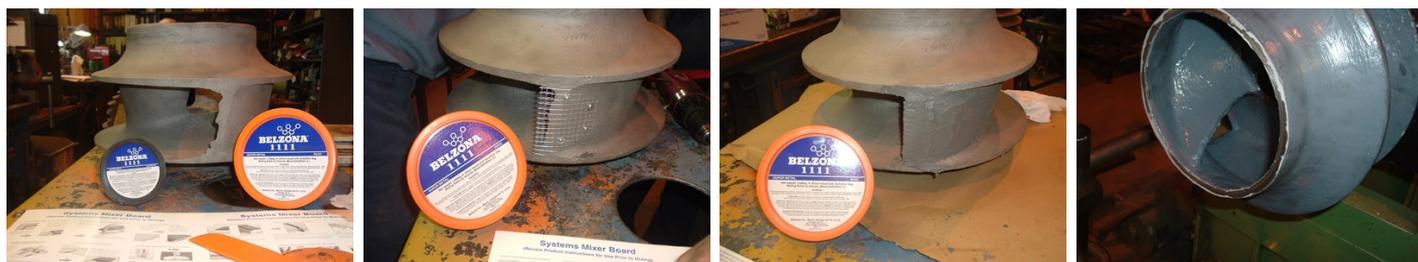
## Descriptions des photographies

Le rouet était gravement érodée et endommagé dû aux gravillons et solides qui traversaient la pompe.

\* 1. Rouet endommagé; après avoir été traité et sablé. 2. Le rouet avec les grillages en métal en place pour soutenir le Belzona et aider à restaurer les cotes. 3. Cotes restaurées avec Belzona 1111 4. Rouet reconstruit en cours d'équilibrage ,

L'application a été réalisée selon les procédures Belzona CEP -1, -3.

Belzona a été choisit pour reconstruire le rouet pour une fraction du coût de remplacement.
