# LES PRODUITS BELZONA UTILISES AFIN D'ETANCHER UN RESERVOIR FUYANT

ID: 2241

Localisation du client: Papeterie  
Date de la demande: 2007

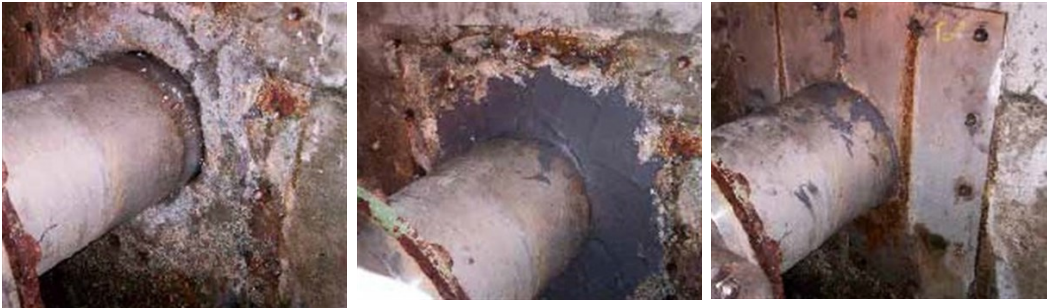
\* 1. Préparation des surfaces métalliques et en béton en cours. 2. Belzona 1311 appliqué dans l'interstice entre le tuyau et le béton. 3. Le dos de la plaque métallique a été recouvert d'environ 0.6 cm de Belzona 1311 avant qu'il soit de nouveau boulonné contre le mur et l'excès de matériau débordant fut retiré; ,

L'application a été réalisée selon les procédures Belzona TCC-1 et VPF-11a. Des doublantes métalliques boulonnées ont été utilisées pour réaliser l'étanchéité.
