BELZONA OFFRE DES REPARATIONS A LONG TERME SUR UN CLARIFICATEUR

ID: 2245

Clarificateur principal d'une station d'épuration

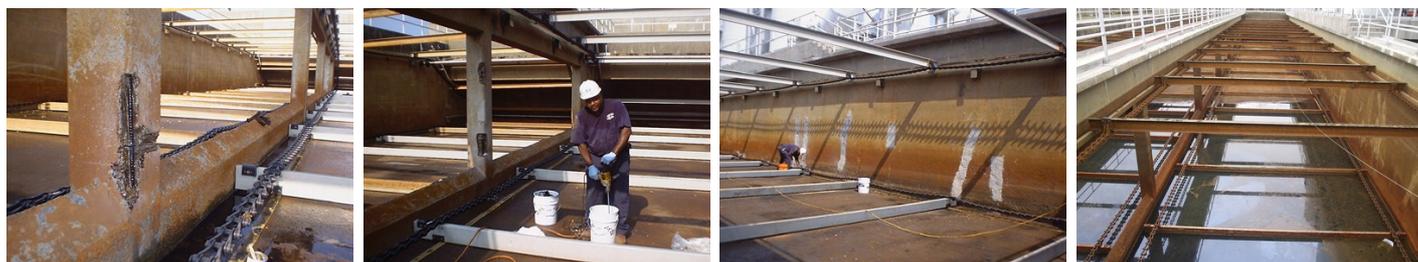
Descriptions des photographies

Plusieurs fissures sont apparues dans les murs en béton ainsi que des éclatements au dessus des fers à béton, au niveau des colonnes.

* 1. Béton éclaté sur les colonnes verticales préparées et conditionnées. 2. Les éclatements sur les colonnes verticales en cours de réparation avec Belzona® 4141. 3. Fissures murales réparées avec Belzona® 4111. 4. Photo du clarificateur en 2008 après 5 ans de service. ,

L'application a été réalisée selon la procédure Belzona TCC -9. Belzona® 4141 a été utilisé pour reconstruire les colonnes éclatées et Belzona® 4111 pour les fissures murales.

Le client a précédemment utilisé des alternatives à faible coût qui n'ont pas duré longtemps. Ces réparations Belzona dans le clarificateur ont été en service pendant cinq ans sans la moindre défaillance.
