BELZONA RECONSTRUIT UN TURBO SEPARATEUR

ID: 2246

Industrie: Pâtes et papiers

Turbo Séparateur ATS21

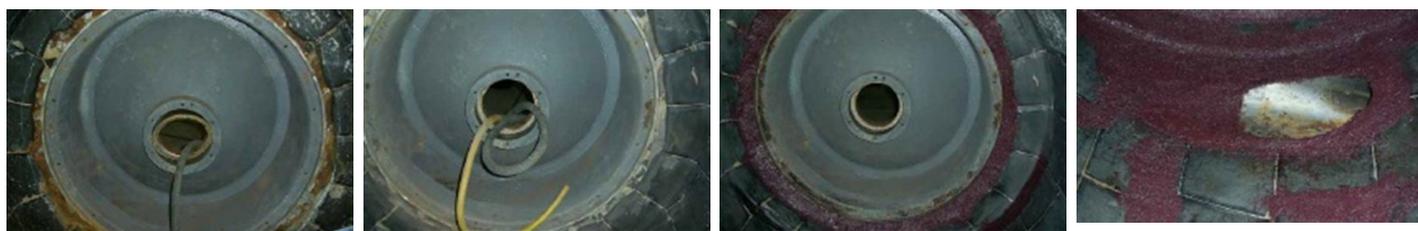
Descriptions des photographies

Le revêtement en carreaux de basalte subissait une sévère abrasion pendant la séparation de la pâte à papier et en conséquence beaucoup de bords cassés et de carreaux craqués étaient observés.

* 1. Vue des carreaux endommagés autour de la sortie du turbo séparateur . 2. La même vue de la sortie après sablage. 3. Belzona 1811 appliqué pour restaurer les carreaux endommagés. 4. Vue de près de l'entrée du séparateur réparé ,

L'application a été réalisée selon la procédure Belzona SHM-7. Belzona 1811 a été appliqué afin de restaurer le profil de la surface et de fournir une surface plus lisse.

Le remplacement des carreaux cassés et fissurés n'était pas une option à cause de son coût et de sa durée. Belzona a été choisi pour son application rapide et rentable. La réparation entière a été réalisée en 48 heures ainsi que la restauration du profil de surface avec une résistance à l'abrasion similaire à celle du basalte.
