# BELZONA PROTEGE UN BATTEUR DE PATE

ID: 2248

Industrie: *Pâtes et papiers*

Application: *Pompes centrifuges*

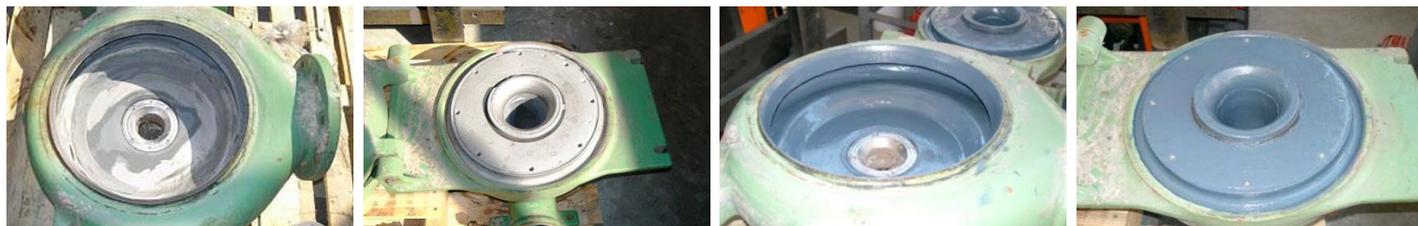
*Usure d'érosion / corrosion sur la volute et le flasque causée par la pâte à papier.*

\* 1. L'intérieur du batteur après sablage. La présence de Belzona est toujours évidente 2. Flasque après sablage. 3. Corps et flasque revêtus avec Belzona. 4. Le flasque du batteur après l'application ,

L'application a été réalisée selon les procédures Belzona CEP-3 et CEP-5.

L'équipement a précédemment été revêtu en 2000 et cette application permet de renouveler la couche érodée. Le coût de l'application Belzona est une fraction de celle de l'unité de remplacement.
