# REPARATION D'UNE FISSURE D'UN ROULEAU DE PRESSE AVEC BELZONA

Industrie: Pâtes et papiers

Application: Machines de manutention de solides

Rouleau de presse

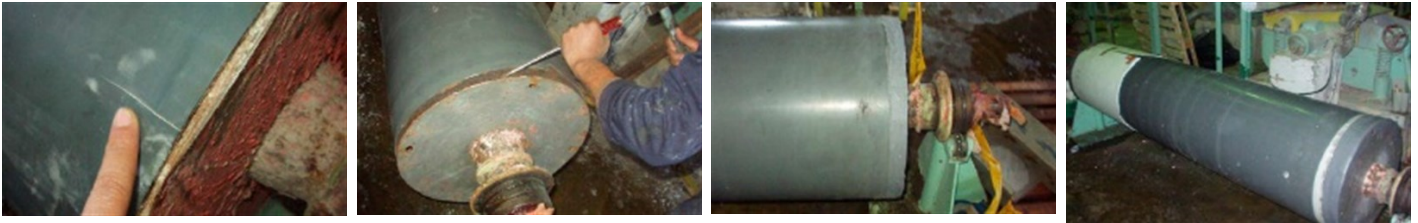
Fissure d'un couvercle en caoutchouc dur d'un rouleau de presse. La fissure s'agrandissait au cours du temps.

\* 1. Fissure du couvercle en caoutchouc. 2. Retrait de la couche fissurée. 3. Belzona 1111 appliqué sur le rouleau. 4. Réparation terminée ,

L'application a été réalisée selon la procédure Belzona SHM-9. La couche fissurée a été retirée, ensuite Belzona 1111 a été appliqué et la couche fut finalement usinée à sa cote d'origine.

Belzona 1111 a une dureté similaire à celle du caoutchouc dur d'origine, il a été facile à usiner et possède une bonne résistance à la compression afin de faire face aux conditions d'opérations.
