# BELZONA RECONSTRUIT LA PORTEE D'UN ROULEMENT SUR UNE MACHINE A PAPIER

ID: 2252

Localisation du client: Papeterie, Canada  
Date de la demande: 2001

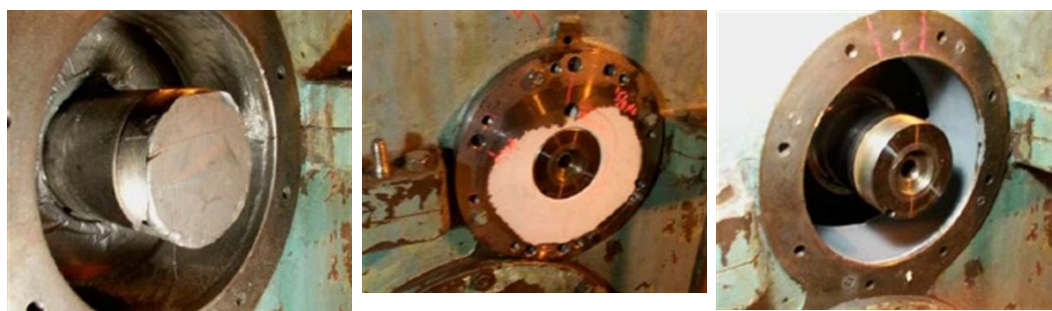
## Descriptions des photographies

\* 1. Zone de portée du roulement présentant une surface rugueuse et dégraissée avec Belzona 9111. 2. Le moule a été positionné soigneusement avant l'injection du Belzona 1321. 3. Le moule a été retiré, révélant un nouveau logement de roulement parfaitement formé.

L'application a été réalisée selon la procédure Belzona MPT-7. La réparation Belzona est réalisée par moulage, utilisant le roulement comme moule. La résine Belzona ne présente pas de retrait et n'imposera pas d'usinage.
