# Belzona® によるポリマーコンクリートタンクの再生

ID: 2255

業界: 電力  
申し込み: タンク、薬品流出防止設備  
基板: ポリマーコンクリート  
製品: \* Belzona® 4111 (マグマクオーツ) Belzona® 4341 (マグマ CR4) ,

顧客の場所: ロシアの発電所  
出願日: 2004年8月

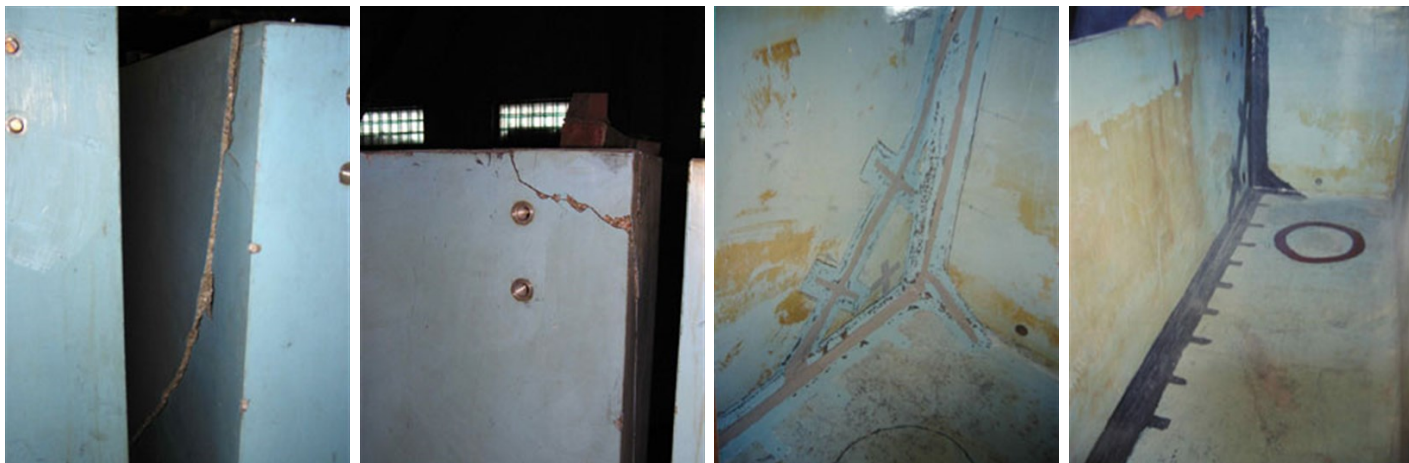
## 写真の説明

誤ったメンテナンスにより何槽かのタンクでヒビ割れが進行し、硫酸が床へと漏出していました。タンクは1槽あたり\$15,000(当時のレートで約160万円)以上で、壁の大部分が破損したため安全性を失っていた2槽のタンクは使用不能な状態でした。

\* 1. タンクの致命的な破損 2. もう一槽のタンクは損壊 3. Belzona® 4111塗布後の様子 4. Belzona® 4341塗布後の様子 ,

水処理施設内で、濃度22%の硫酸を60° Cで貯留する、ガラス繊維で補強されたポリマーコンクリートタンク

BelzonaノウハウシステムリーフレットTCC-7及びTCC-9に基づいた施工が行われました。

補修が完了した後に、タンクのテストを荷重をかけて行ったところ、漏れの兆候は一切見られませんでした。3年間運用した後もタンクのコンディションは素晴らしい状態でした。施工は2週間で全工程を完了し、要した費用は\$6,000(当時のレートで約64万円)でした。
