# BELZONA FACILITE LES CHANGEMENTS D'UTILISATION

Localisation du client: Une installation offshore de production gazière en Mer du Nord

Application: Réservoirs et zones de confinement de produits chimiques

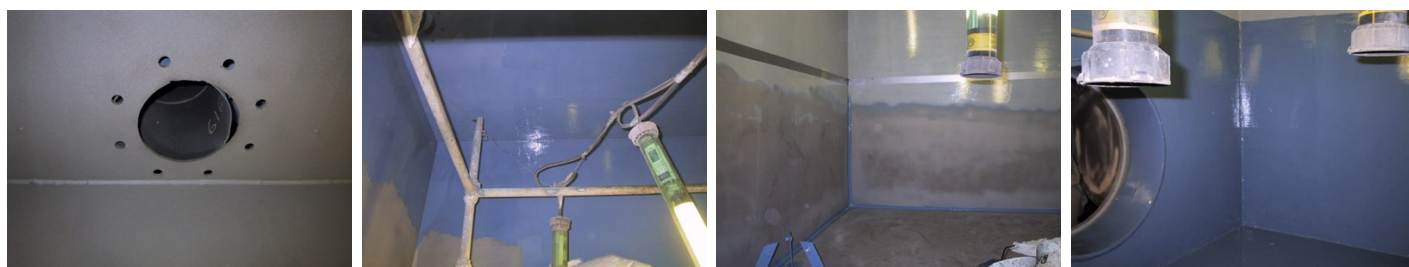
## Descriptions des photographies

\* 1. La partie supérieure du réservoir sablée et prête à être revêtue. 2. Première couche de Belzona 1341 en cours d'application. 3. La partie supérieure du réservoir revêtue avec deux couches de Belzona 1341; noter les bandes de masquage apposées en prévision du ressablage de la partie inférieure du réservoir. 4. La partie inférieure du réservoir recouverte d'une première couche de Belzona 1341. ,

L'application a été réalisée selon les procédures Belzona TCC-5 et VPF-13. Tous les piquages ont été pourvus d'inserts fabriqués par Belzona et toutes les faces de brides ont été moulées avec du Belzona 1111.
