BELZONA SUPERWRAP REPRE UN TUYAU

ID: 2285

Localisation du client: Producteur pétrolier, Mer du Nord

Application: Vannes, tuyaux et raccords

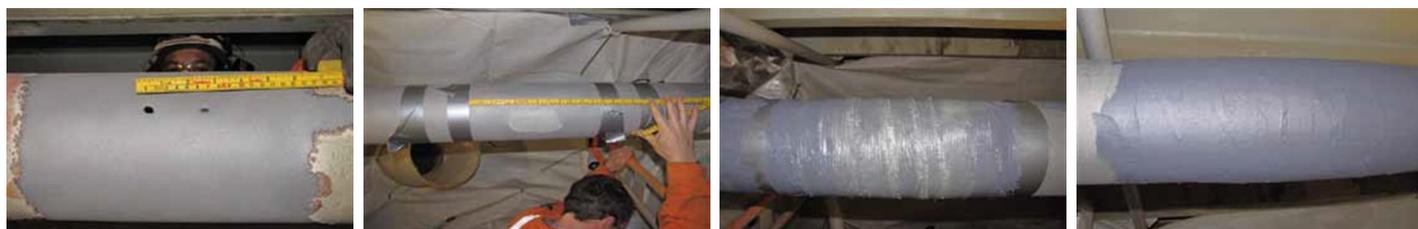
Descriptions des photographies

Il existait deux défauts de 10mm dans la paroi du tuyau, provenant d'une corrosion bactérienne. Avant l'application, les défauts ont été étanchés avec un patch de Belzona 1211 (E-Metal) en tant que réparation temporaire. Le client avait besoin que la tuyauterie soit de nouveau en service le plus rapidement possible, si possible avec une réparation normalisée.

* 1. La canalisation d'effectueuse, avant réparation. 2. Sablage et préparation de la surface à appliquer. 3. Seconde spirale appliquée. 4. Application terminée. ,

Une réparation Belzona SuperWrap, conforme à la norme ISO/TS 24817 et à ASME PCC-2 Article 4.1 a été appliquée afin de renforcer la protection des zones affaiblies et menacées par la corrosion. La réparation Belzona® SuperWrap a permis au client de gagner du temps lors du dépannage puisque le produit est appliqué à froid. La canalisation a été réparée en deux heures et a récupérée toute sa structure après une période de durcissement de 48h.
