# BELZONA PROTEGE DES SURFACES INTERNES ET EXTERNES D'UNE POMPE D'ELEVATION

ID: 2287

Application: Pompes centrifuges

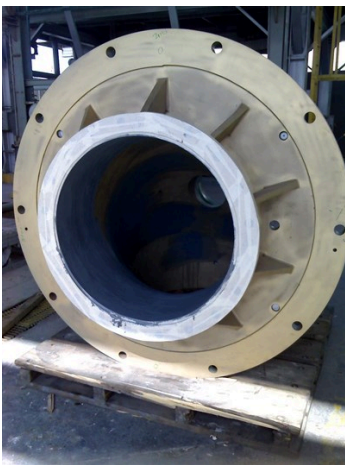
La pompe d'élévation haute de raffinerie souffrait d'érosion et de corrosion sur toutes ses surfaces

\* 1. Reconstruction de la tête de la pompe. 2. Cylindres après sablage. 3. Revêtement externe des cylindres. 4. Application terminée ,

L'application a été réalisée selon les procédures Belzona CEP-3 et -5.
