# BELZONA SECURISE LES VOYAGEURS DANS UN AEROPORT

Industrie: Bâtiments et structures  
 Application: Zones problématiques au sol  
 Substrat: Béton  
 Des produits: \* Belzona® 2221 (MP Fluid Elastomer),

Localisation du client: Aéroport, Etats-Unis  
 Date de la demande: 2000

Joint de dilatation dans un terminal de passagers.

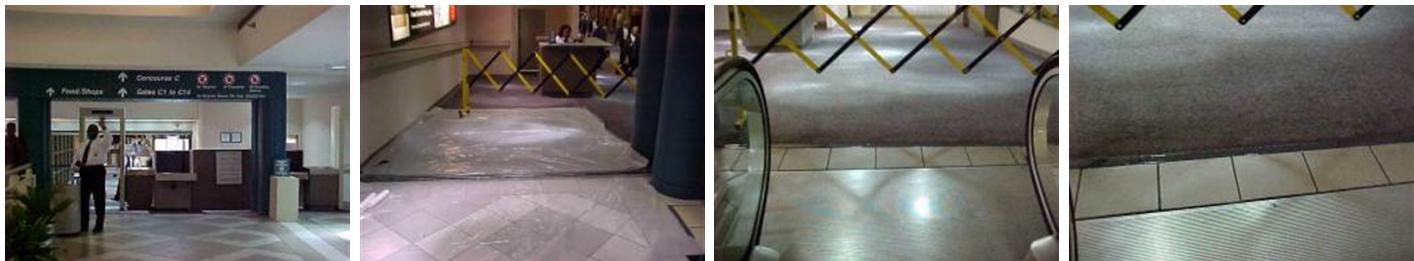
*Du mastic ancien ressortait de la jointure. En solution de secours, les plaques d'acier apposées sur les joints n'apportaient aucune réassurance en matière de sécurité.*

\* 1. Le terminal de passagers. 2. Une des zones d'application. 3. Joint problématique devant l'escalier roulant. 4. Application du Belzona® 2221 (MP Fluid Elastomer) terminée.,

L'application a été réalisée selon la procédure Belzona FPA-6.

Les joints sont toujours en service huit ans après l'application. Une excellente adhésion permet d'éviter tout risque de chute.
