BELZONA AMELIORE LA SECURITE DANS UNE CUISINE

ID: 2290

Localisation du client: *Ecole, Royaume-Uni*
Date de la demande: *Juillet 2002*

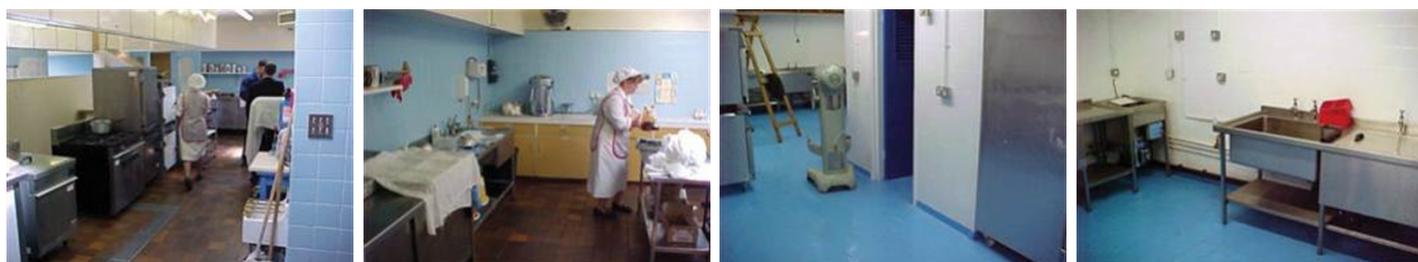
Descriptions des photographies

Une inspection d'hygiène avait souligné des problèmes de sécurité et d'hygiène au niveau du sol, nécessitant une rénovation avant la réouverture de l'école.

* 1. La cuisine avant l'application Belzona. 2. La zone de plonge avant l'application Belzona. 3. Belzona 5231 appliqué. 4. Application terminée. ,

Deux couches de Belzona 5231 ont été appliquées après un profond nettoyage et le sablage des carreaux existants.

Belzona 5231 a créé une surface de sol hygiénique et continue avec le bon niveau d'anti-dérapant permettant un passage sans risques. L'application a été réalisée sans problèmes pendant la courte période de vacances où l'école était fermée.
