# BELZONA RECONSTRUIT UNE CHAPE DE SOL DETERIOREE

ID: 2292

Localisation du client: Supermarché, Canada

Application: Zones problématiques au sol

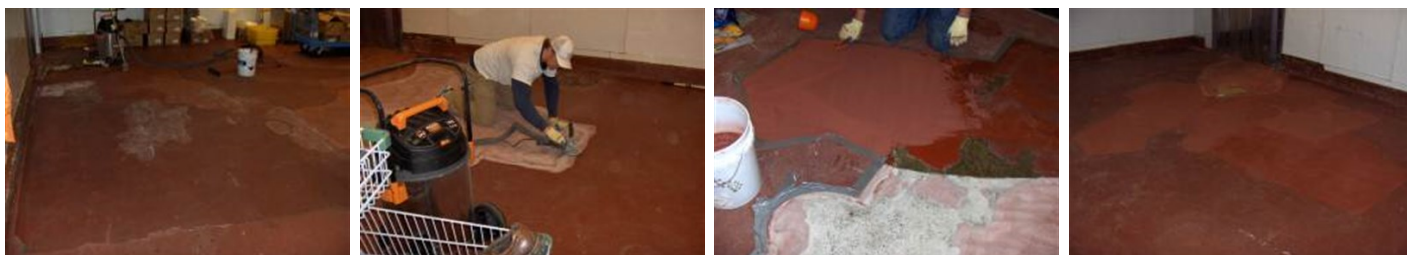
De l'eau était piégée sous le revêtement rouge du sol, provoquant une certaine odeur ainsi que des préoccupations en terme de sécurité.

\* 1. Vue d'ensemble du sol &agrave; probl&egrave;me, montrant les zones de d&eacute;lamination. 2. Pr&eacute;paration du sol en cours par le biais d'une meuleuse avec aspiration. 3. Application de Belzona 4131 (Magma Screed) en cours. 4. Application termin&eacute;e. ,

Le revêtement époxy rouge d'origine se délamait.

L'application a été réalisée selon la procédure Belzona FPA-1. Des lampes chauffantes furent utilisées afin d'accélérer le durcissement pour que la pièce puisse être prête à l'utilisation le jour suivant.

Belzona Magma Screed a créé une surface de recouvrement solide appliquée en une seule nuit, ce qui a permis une courte fermeture du magasin.
