BELZONA REPARÉ ET PROTÉGÉ UNE FACE DE BRIDE DE 5,4M DE DIAMÈTRE

Localisation du client: *Usine métallurgique, Canada*
Date de la demande: *Octobre 2006*

Une bride d'évaporateur, de 5.4m de diamètre

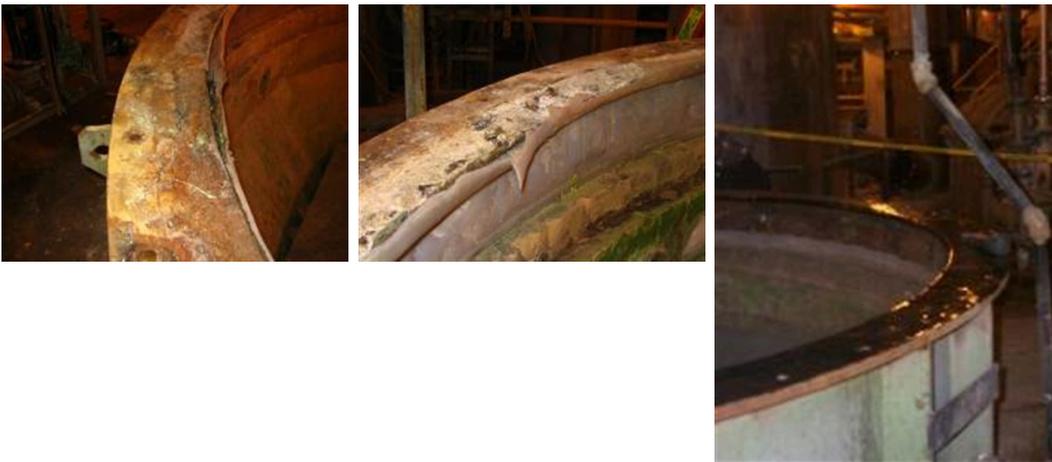
Descriptions des photographies

La bride était attaquée par 98% d'acide sulfurique à température élevée après que la doublure de Teflon ait été endommagée.

* 1. Le besoin de rénovation sur la bride de métal 2. Les fuites causées par la doublure de Teflon endommagée 3. La bride une fois rénovée et protégée avec le Belzona 4341. ,

L'application a été réalisée selon les procédures Belzona GSS-8 et HEX-3. Des modèles ont été utilisés pour obtenir le profil d'origine de la bride avec le Belzona 1111. Belzona 4341 a quant à lui été utilisé comme revêtement de protection.

La solution Belzona a restauré l'étanchéité de la face de bride sans avoir recours à la chaleur, évitant de nouveaux dégâts sur la doublure de Téflon. L'utilisation de Belzona 4341 confère une résistance à l'acide.
