# BELZONA PROTEGE LES SEPARATEURS DE PETROLE / GAZ

Localisation du client: Un producteur de pétrole et de gaz, Mer du Nord, Royaume-Uni

Application: Réservoirs et zones de confinement de produits chimiques

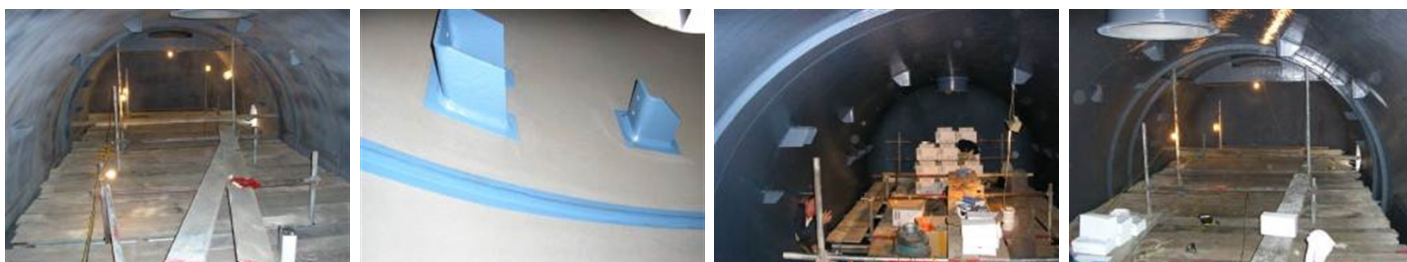
Le revêtement d'écaille de verre d'origine avait fait défaut, entraînant de la corrosion et des piqûres sur le substrat.

\* 1. Vue générale de l'intérieur du séparateur 2. Bandes de revêtement 3. Première couche de revêtement en cours 4. La deuxième couche est appliquée ,

Surfaces intérieures de séparateurs de 1ère et 2ème étape sur un navire de production, de stockage et de déchargement.

L'application a été réalisée selon les procédures Belzona TCC-3 & - 5.

Belzona 1391 a été choisi grâce à sa performance avérée dans les environnements à haute température et en particulier grâce à sa résistance à la décompression explosive.
