# BELZONA S'AVERE ETRE LE MATERIAU ADEQUAT POUR LES ZONES DE RETENTION CHIMIQUE

ID: 2301

Localisation du client: *Raffinerie, Etats-Unis*

Application: *Réservoirs et zones de confinement de produits chimiques*

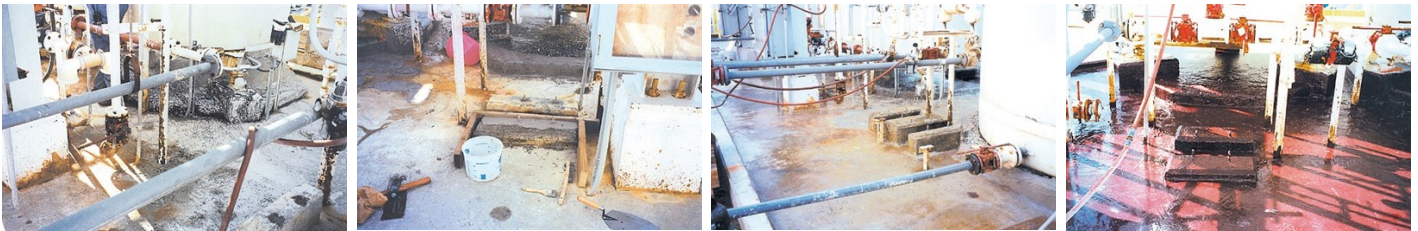
## Descriptions des photographies

*Une exposition répétée aux acides chlorhydrique et fluorhydrique concentrés , causant une érosion du substrat en béton.*

\* 1. La zone a été nettoyée/dégrossie. 2. Belzona 4131 est utilisé pour reconstruire les zones érodées. 3. Belzona 4911 a été appliqué avant la couche finale. 4. Résultat final de l'application. ,

L'application a été réalisée selon les procédures Belzona TCC-9 et -15.

Au moins cinq produits similaires ont échoué à protéger la zone de rétention avant Belzona. Belzona 4131 a été utilisé pour reconstruire les parties érodées, tandis que Belzona 4311 a été utilisé comme revêtement de protection de la zone de rétention.
