# BELZONA REPARÉ UNE RAMPE D'ACCÈS ET DES MARCHES

ID: 2304

Marches et rampes d'accès pour personnes handicapées très endommagées

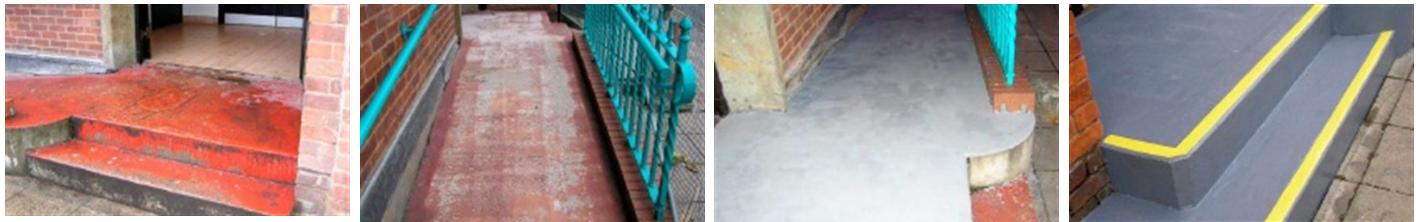
## Descriptions des photographies

Une forte fréquentation de passants et de lourdes intempéries ont sérieusement endommagé et usé les marches et la rampe d'accès pour les handicapés de ces toilettes publiques. Ces rampes ont été déclarées non conformes et dangereuses après une inspection effectuée en accord avec la Disability Discrimination Act (DDA).

\* 1. Les marches usagées représentaient un danger au niveau de la santé et de la sécurité. 2. Surface préparée. 3. Surface reconstruite avec Belzona 4131. 4. Application terminée.

L'application a été réalisée selon la procédure Belzona FPA-1.

L'utilisation des produits Belzona a été sollicitée par l'administration municipale dans le but de permettre une réparation rapide, de longue durée et à moindre coût. Leur facilité d'adhérer et de râgrer le béton signifie que les marches n'ont pas eu besoin d'être complètement retirées et reconstruites. Ceci garantit la conformité des toilettes aux normes de la DDA. Les toilettes très endommagées ont pu être réouvertes très rapidement au public.
