BELZONA ETANCHE DES LANTERNEAUX SUR UN HANGAR D'AVION

ID: 2307

Industrie: Bâtiments et structures
Application: Zones problématiques du toit
Substrat: Aluminium
Des produits: * Belzona 3111 (Flexible Membrane),

Localisation du client: Aéroport, Etats-Unis
Date de la demande: Octobre 2007

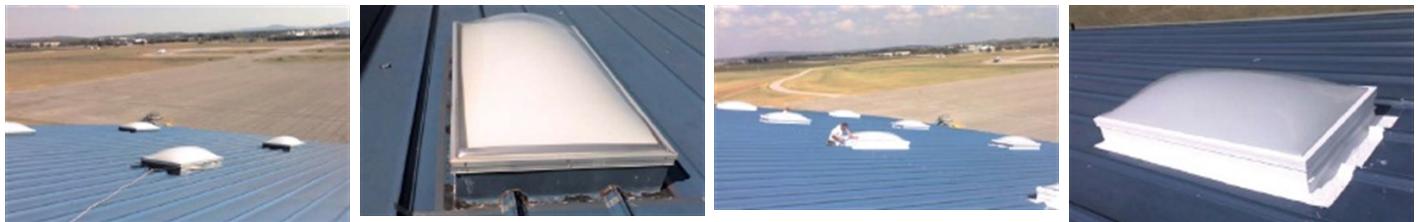
Descriptions des photographies

Le toit du hangar est équipé de seize lanternaux et chacun d'eux fuit. Plusieurs tentatives d'étanchéité des lanternaux dans le passé se sont avérées inefficaces.

* 1. Les lanternaux avec le tarmac en arrière-plan. 2. Zone démarquée et préparée pour le revêtement. 3. Application de la première couche de Belzona 3111. 4. Application terminée ,

La procédure a été réalisée selon la procédure Belzona RPA-3. Les lanternaux ont été nettoyés par jet d'eau sous pression, les zones autour des lanternaux démarquées en incluant les joints et coutures, du Belzona 3921 a été appliqué ainsi que deux couches du Belzona 3111 avec du Belzona 9311.

Après plusieurs tentatives d'étanchéification des fuites en faisant appel à d'autres sociétés, le personnel de l'aéroport nous a sollicité afin de réparer les fuites. L'application a offert une étanchéité parfaite des lanternaux.
