BELZONA PROTEGE UN TAMIS DANS UNE STATION DE TRAITEMENT DE L'EAU

ID: 2318

Localisation du client: Station de traitement de l'eau, Espagne

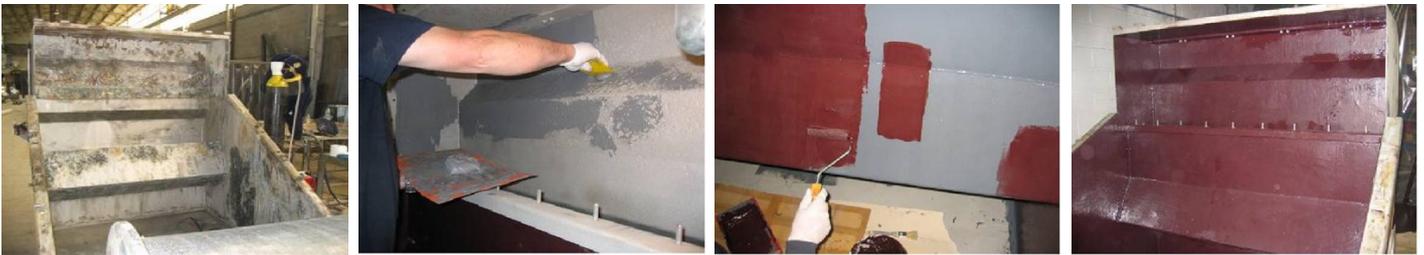
Descriptions des photographies

Sévère corrosion sur le substrat en acier inoxydable dû à la présence de sulfure d'hydrogène et d'acide sulfurique. Ces derniers sont créés par l'action bactérienne dans la matière organique.

* 1. Tamis à l'origine 2. Reconstruction avec le Belzona 1121 3. Application de la seconde couche de Belzona 4311 4. Unité terminée ,

L'application a été réalisée selon les procédures Belzona TCC -5. A la suite du sablage, les zones corrodées en profondeur ont été reconstruites en utilisant Belzona 1121 suivit par un revêtement Belzona 4311 en deux couches (grise et rouge)

Le tamis a été réparé et remis en service rapidement. Belzona® 4311 fournit une excellente protection contre la corrosion des substrats exposés aux concentrations d'acide sulfurique assurant alors une protection à long terme de l'équipement.
