BELZONA PERMET LE RETOUR RAPIDE EN SERVICE D'UN RACLEUR DE CONDUITE

ID: 2322

Localisation du client: *Station de traitement de l'eau, Jordanie*
Date de la demande: *Juillet 2009*

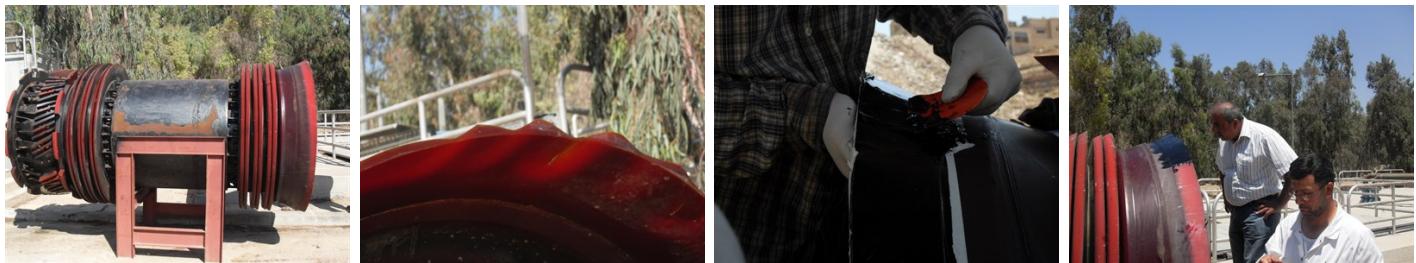
Descriptions des photographies

Usure sur la tête en caoutchouc ont entraîné un déséquilibre sur le racleur

* 1. Vue générale du racleur 2. Vue de la zone usagée 3. Reconstruction de la surface en cours ` l'aide du Belzona® 2111 4. Application terminée, inspecteur responsable inspecte l'application. ,

L'application a été réalisée selon les procédures Belzona SHM -9. Le Conditionneur Belzona 2911 a été utilisé pour assurer une adhésion maximale sur le substrat.

L'application Belzona était rentable d'un point de vue coût et temps. Les méthodes conventionnelles pour le retour en service du racleur était de remplacer la tête en caoutchouc par une nouvelle, ce qui est très exigeant en termes de délai d'importation, d'installation (3 jours) et de coût. L'application Belzona a été réalisée en une heure et a permis d'importantes économies d'argent.
