# 変圧器フランジ結合部の漏油封止

ID: 2329

顧客の場所: 英国の配電会社  
出願日: 2006年

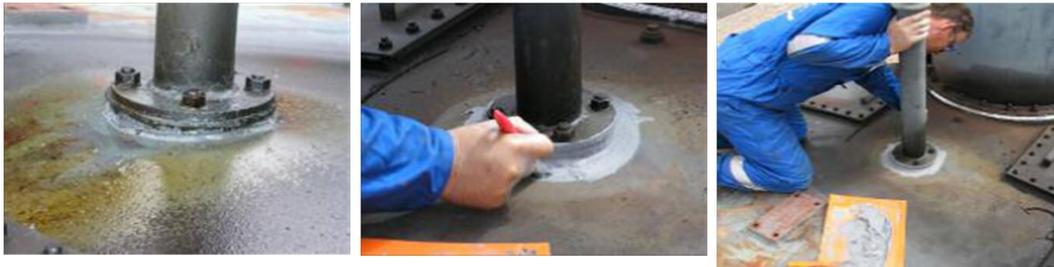
配管フランジ結合部からの漏洩

\* 1. フランジから漏油する様子 2. Belzona 1161の塗布 3. Belzona 1161施工後の検査 ,

施工手引書VPF-11aに基づいた施工が行われました。

現場にて行われた当該補修では、変圧器の一時的な取外しも、油抜き作業も不要でした。Belzona 1161の優れた性能により、補修は完全に成功しました。
