遮断機の六フッ化硫黄（SF6）ガス漏れ封止

ID: 2331

顧客の場所: 英国の電力会社
出願日: 2007年

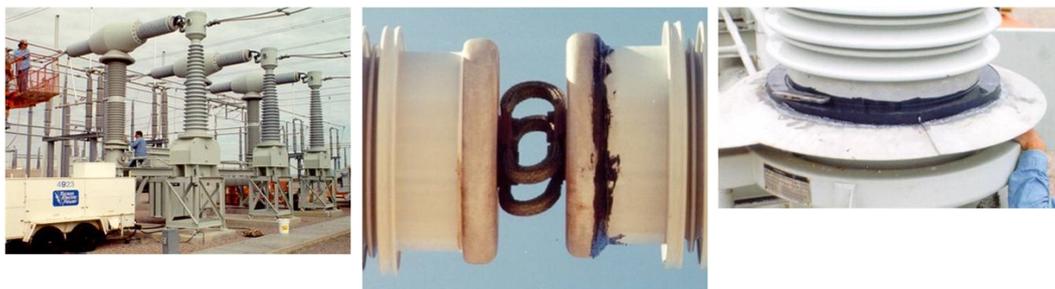
磁器ブッシング、シール部分からのSF6ガス漏れ

* 1. 補修対象の概観 2. ブッシング上部のシール 3. ブッシング下部のシール ,

施工手引書ENC-10に基づいた施工が行われました。金属面の研掃及び目荒しと、磁器面の釉薬層除去のための表面処理を施した後に、Belzona 2311によってエラストマー質のシールが形成されました。
