# 変圧器フランジの封止

ID: 2336

顧客の場所: 英国の送電会社、ナショナル・グリッド (National Grid)

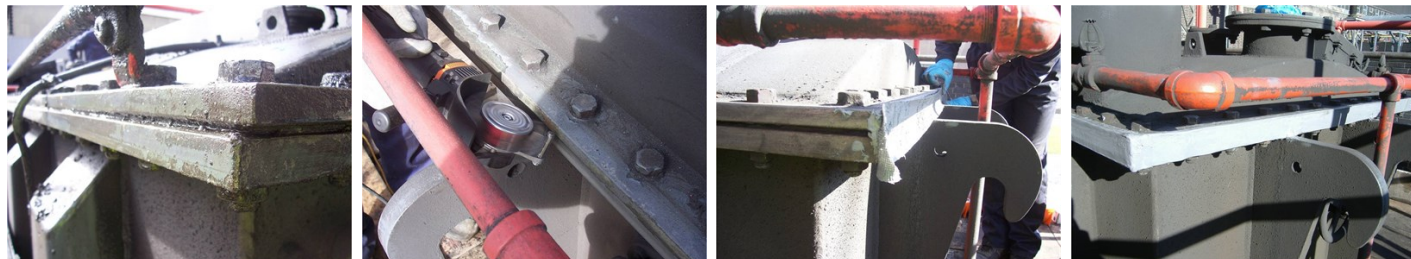
ボルト固定されたフランジ接合部からの漏油

\* 1. 漏洩箇所 2. MBXによる表面処理 3. Belzona 1161とBelzona 9341を併せてフランジ接合部に施工 4. 施工完了時

施工手引書VPF-11aに基づいた施工が行われました。MBXブリストルブラスターによる表面処理後、Belzona 9341の補強層を間に加えたBelzona 1161による複合シールで、フランジ接合部を封止する施工を行いました。

油抜き作業が不要な当該施工は、シンプルでありながらも非常に効果的でした。簡易な表面処理のみでも高い接着性を発揮するBelzona 1161は、油分が付着したままであっても効果的な補修を可能にします。
