# 変圧器フランジの漏油封止

ID: 2341

顧客の場所: アメリカ テネシー州西部の発電所  
出願日: 2006年

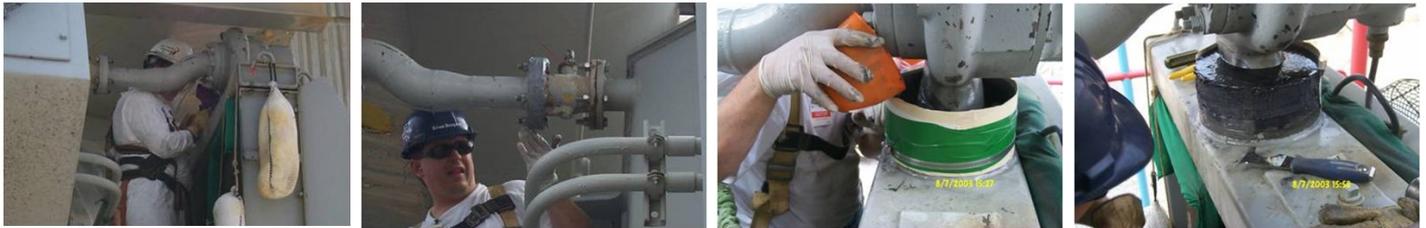
## 写真の説明

\* 1. 施工箇所の概観 2. Belzona 1161による漏油封止 3. 型枠へBelzona 2221の流し込み 4. 製品硬化後、最終的な仕上がりの様子、

変圧器フランジからの漏油

一部変更した施工手引書GSS-4に基づいた施工が行われました。まず、漏油箇所をBelzona 1161で一時的に封止しました。次に、フランジ周辺部の型枠を成型し、そこに流し込み工法でBelzona 2221を施工してフランジを完全に密閉しました。
