# BELZONA 2211による切替リレーの漏油封止

ID: 2345

油入切替装置の接地ブッシング

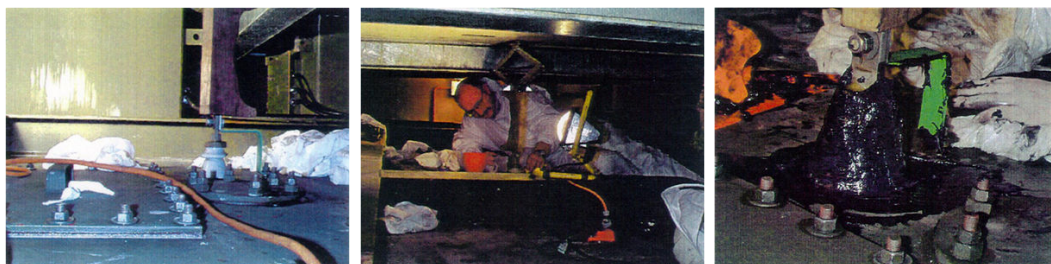
## 写真の説明

1日あたり最大で5 l

ものオイルがブッシングから漏れ出しており、完全な修理を行うにはリアクター内部での作業が必要とされました。しかし、これは特に雇用主としての注意義務に違反する作業だと考えられた為に、代替策が模索されていました。

\* 1. 補修対象となった接地ブッシングの1つ 2. ジャッキで固定されたブッシングへの塗布 3. 塗布後のBelzona 2211

当該施工では、漏れのあるブッシングを周囲金属部に対して完全に密閉封止する措置がとられました。屋根とブッシング上部との間にジャッキを挿入し、コルクガスケットへ加圧した状態でベルゾナ製品の塗布が行われました。

当該施工は12時間で完了しました。また、安全衛生面から見送られた修理案と比較しても、その見積額の6%程の費用に抑えることができました。
