# 変圧器ラジエーターの漏油封止

ID: 2347

顧客の場所: 英国の風力発電所  
出願日: 2007年

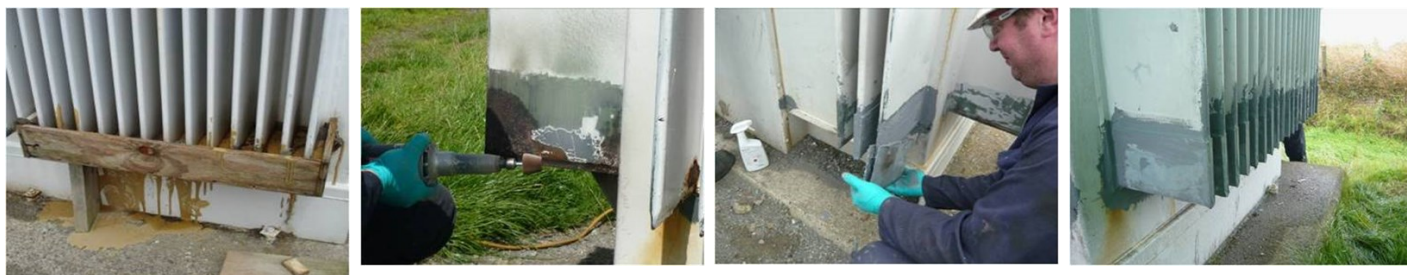
ラジエーター下部の羊が体を擦り付けた範囲で、塗装が剥がれ腐食したことで発生した漏れ

\* 1. ベルゾナ補修以前の一時的な対策 2. 表面処理の様子 3. Belzona 1161による当て板の接着 4. 施工完了時、

に基づいた施工が行われました。手作業による表面処理を施した後、腐食していた部分に当て板をはめ込んで接着しました。

ベルゾナによる補修以前、他の方法で封止を試みたものの失敗に終わっていました。油分が付着したままの面でもBelzona 1161は強力に接着可能で、更に当て板での補強によって効果が長期的に持続する補修となりました。
