# BELZONA SUPERWRAP ETANCHE UN RESERVOIR DE STOCKAGE FUYANT

ID: 2362

Localisation du client: *Centrale électrique, Etats-Unis*  
 Date de la demande: *Avril 2009*

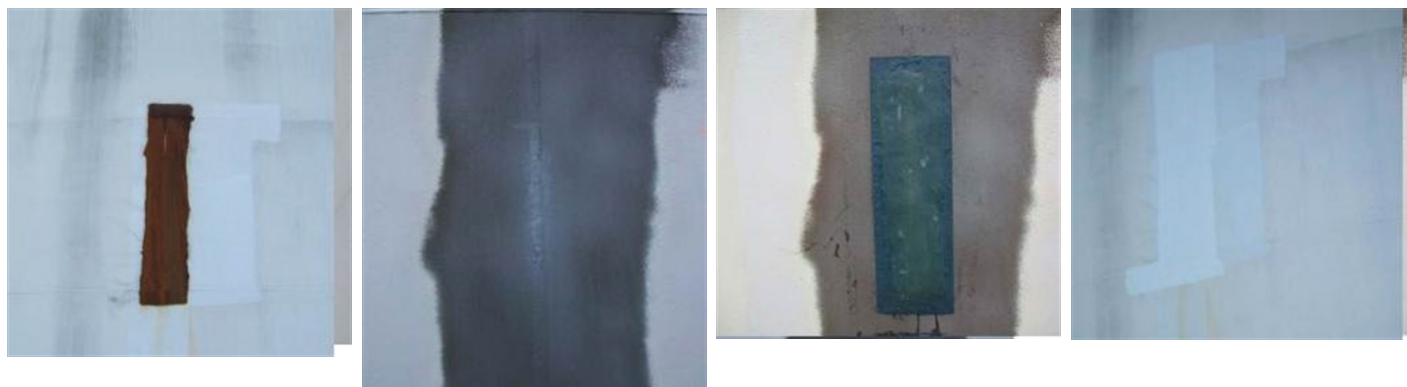
## Descriptions des photographies

*Une soudure verticale s'avérait être très poreuse, laissant du fuel s'échapper au travers d'une perforation de 2mm. Aucune corrosion ou zone amincie n'était visible. Le défaut de paroi se trouvait à 9m du niveau du sol.*

\* 1. Zone endommagée 2. Zone préparée par sablage 3. Application de Belzona® SuperWrap 4. L'application est inspectée et recouverte de peinture ,

Le système composite Belzona® SuperWrap fut mis en place en conformité avec les normes ISO/TS 24817 et ASME PCC-2. Le système de réparation composite Belzona® SuperWrap fut appliqué à une épaisseur de 10mm sur une zone mesurant 100 x 355mm.

La réparation fut effectuée sans avoir recours au travail à chaud. Le système Belzona® SuperWrap fut inspecté en 2010 et s'avéra en parfaite condition.
