# BELZONA MAINTIENT LE DEBIT

ID: 2364

Application: Pompes centrifuges

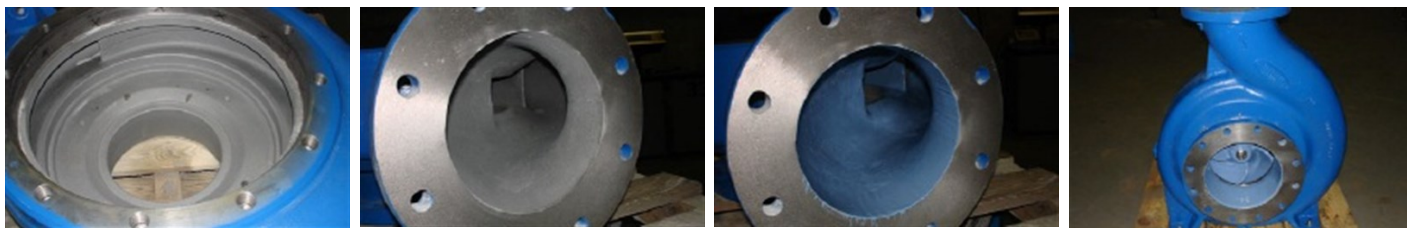
## Descriptions des photographies

\* 1 Surfaces internes sablées; 2 Surfaces internes sablées; 3 Belzona 1341 appliquée; 4 Application terminée ,

L'application a été réalisée selon la procédure Belzona CEP-3. La volute et le rouet ont été sablés pour obtenir un profil de 75 microns et 2 couches de Belzona 1341 furent appliquées.

La surface hydrophobe lisse du Belzona 1341 a réduit la quantité de sulfate d'aluminium accumulée sur cette pompe du client.
