APPLICATION D'UN REVETEMENT DE PROTECTION SUR L'OGIVE D'UN GROUPE BULBE

ID: 2368

Localisation du client: *Centrale hydroélectrique, France*
Date de la demande: *Août 2011*

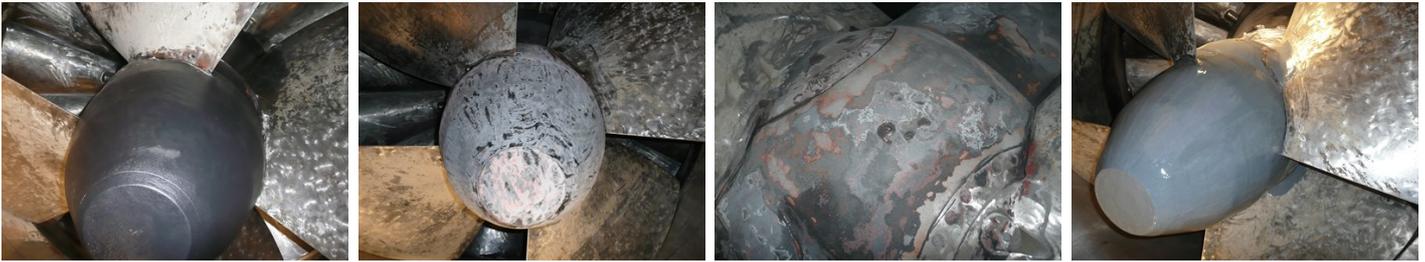
Descriptions des photographies

L'ogive de la roue présentait une peinture endommagée par la recherche des points repère par les techniciens.

* 1. Ogive avec la peinture existante 2. Ponçage de la peinture afin de retirer les parties non adhérentes 3. Sablage du substrat (acier et peinture restante) 4. Revêtement 1321 terminé ; ,

Application faite en accord avec la procédure Belzona CEP-4. Après préparation de la surface par ponçage puis sablage, un revêtement complet a été appliqué, en 2 couches de 250µm sur l'ensemble de l'ogive.
