# BELZONA RECONSTRUIT DES RAINURES DE CLAVETTE LACHES

ID: 2376

Application: Transmission de puissance mécanique

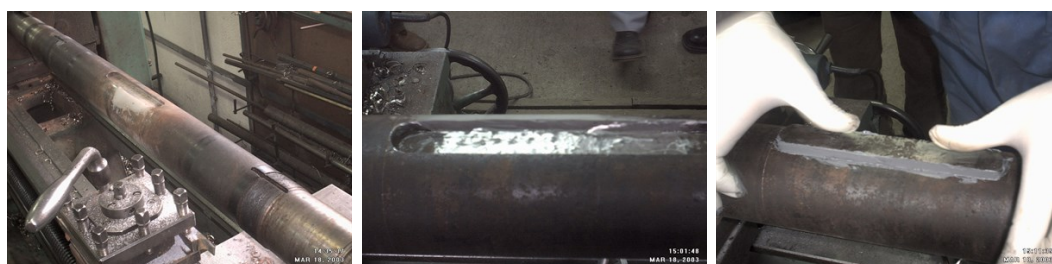
## Descriptions des photographies

La bordure du logement de la rainure de clavette était cassée. La zone de contact était insuffisante pour la transmission de chargement.

\* 1. La rainure de clavette endommagée. 2. La surface préparée. 3. La rainure de clavette remplie de Belzona.

Un arbre d'une pompe centrifuge à plan de joint à double aspiration.

L'application a été réalisée selon la procédure Belzona MPT-4.

La réparation Belzona a fourni une alternative à la soudure et au réusinage avec un retour rapide en service et à faible coût. La réparation était toujours en service lors de la l'inspection réalisée en Juin 2007.
